## INDICE DI FUNZIONALITÀ FLUVIALE

# Qualità delle acque in Valle dei Laghi

*Nell'ambito di un ampio studio sulla riqualificazione ambientale e paesaggistica della Valle dei Laghi è stata svolta anche una ricerca sullo stato ecologico dei corsi d'acqua. Grazie all'applicazione dell'innovativo Indice di Funzionalità Fluviale è possibile avere un quadro dei fattori di alterazione e, di conseguenza, programmare gli interventi di miglioramento e rinaturalizzazione.*

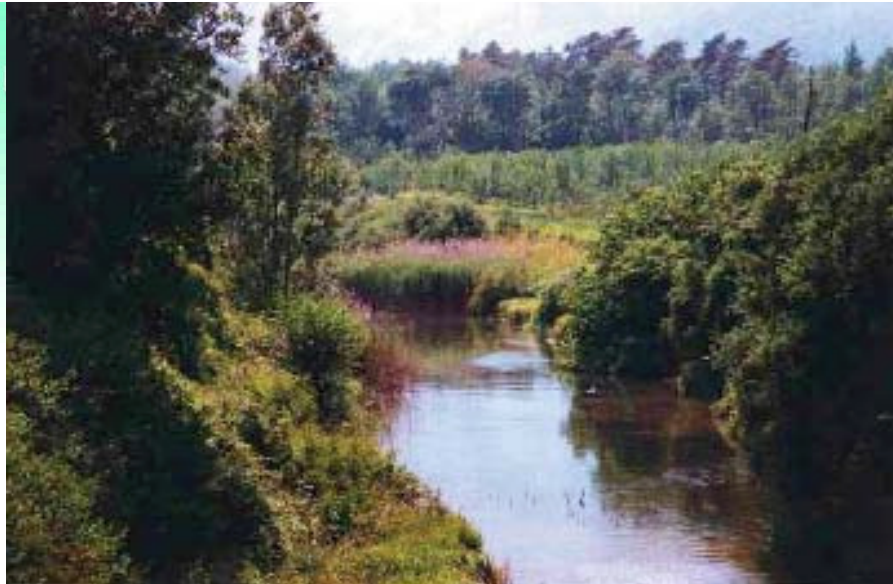
**Due situazioni palesemente differenti di naturalità (e dunque di funzionalità ecologica).**

**In alto un tratto ad alta naturalità e, a destra la Roggia Grande in loc. Casilin, dove un intervento dei Bacini Montani e la riduzione della portata compromettono l'ambiente fluviale.**

L'indagine sulla Roggia Grande (5100 metri di lunghezza) che si è basata sulla compilazione di cinque schede, registra, per ognuno dei cinque tratti esaminati, valori IFF molto bassi (da 32 a 99 punti), con un livello di funzionalità variabile tra il VI ed il V ed un giudizio di funzionalità da "scadente" a "pessimo".

Il corso d'acqua non presenta caratteri di naturalità, per gli interventi di rettificazione del tracciato, per le tombature di alcuni tratti e di cementificazione di tratti spondali e la presenza di centri edificati e di coltura agricole intensive.
